REPUBLIKA E SHQIPERISE
BASHKIA E FIERIT
Drejtoria e Projekteve te Infrastruktures

RELACION TEKNIK

Objekti : Rikonstruksion i objekteve rome,fshati Baltez, Bashkia FIER
Banesa e z. Gramoz Kazanxhiu

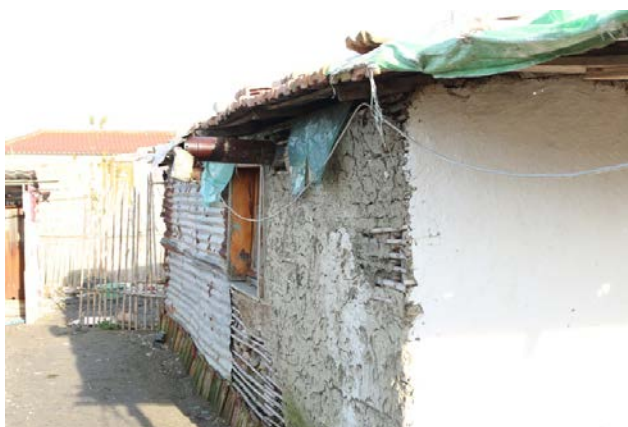
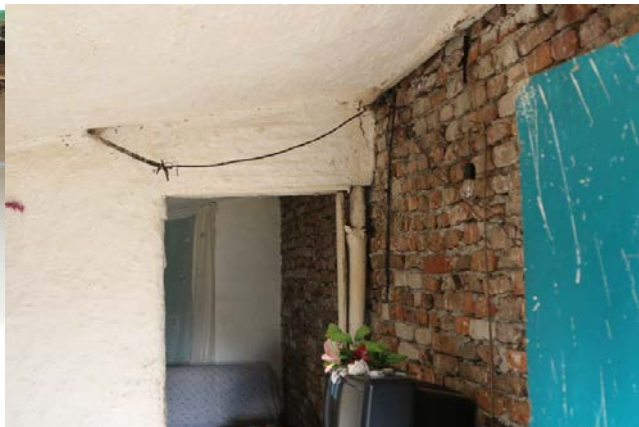
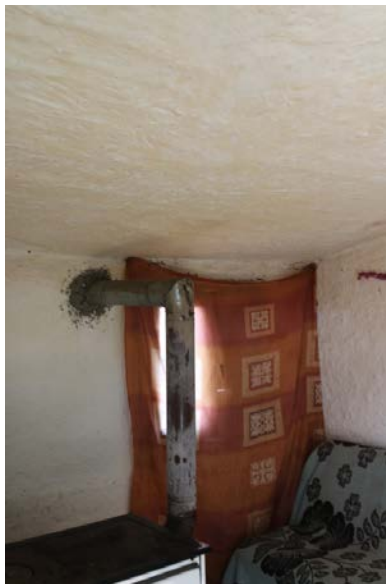
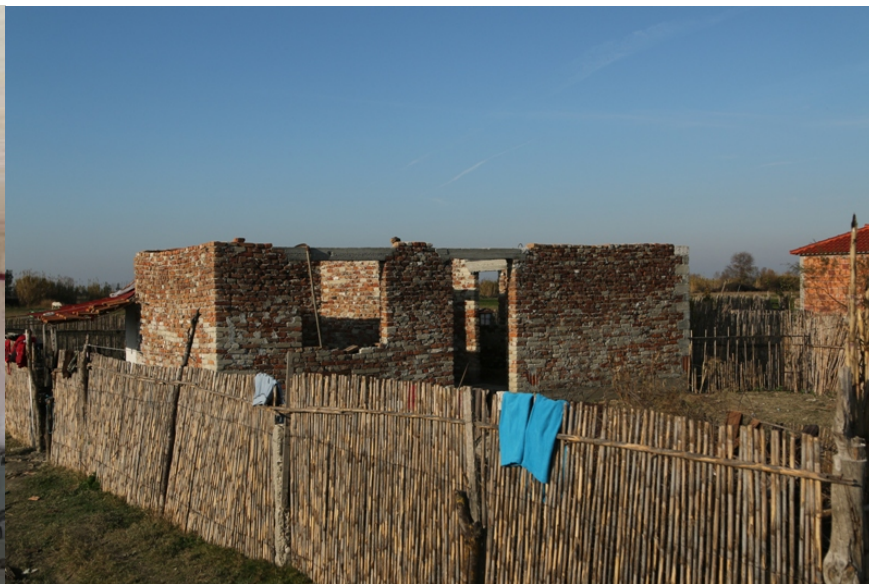
Me vezhginin e gjendjes në vend të baneses evidentohen shume probleme serioze për ofrimin e standarteve normale te banimit, që po i përshkruajmë më poshtë:

- Gjendje e amortizuar e çatise.
- Gjendje e amortizuar e tavaneve.
- Gjendje e amortizuar e suvatimeve te brendshme dhe te jashtme.
- Dysheme e pa shtruar me pllaka.
- Dyer-dritare jashte standarteve te pordorimit.
- Nevoje per lysterje.
- Mungese e ullikeve te shkarkimit.
- Rrjeti elektrik i amortizuar.

Duke u bazuar në gjëndjen ekzistuese të banesës të konstatuar nga inspektimi i kryer në terren, për realizimin e objektivave të projektit janë parashikuar punime sipas zërave të mëposhtëm:

1. Vendosje çatie.
2. Vendosje tavani.
3. Suvatime te brendshme dhe te jashtme.
4. Shtrim me pllaka grez porcelanato.
5. F.V dyer dhe dritare.
6. Vendosje ulluk shkarkimi.
7. Lyerje me boje.
8. Punime elektrike.
